## HABITAT RESTORATION

# PLANT COMMUNITIES OF SEPULVEDA BASIN

SEPULVEDA  
BASIN  
VISION PLAN

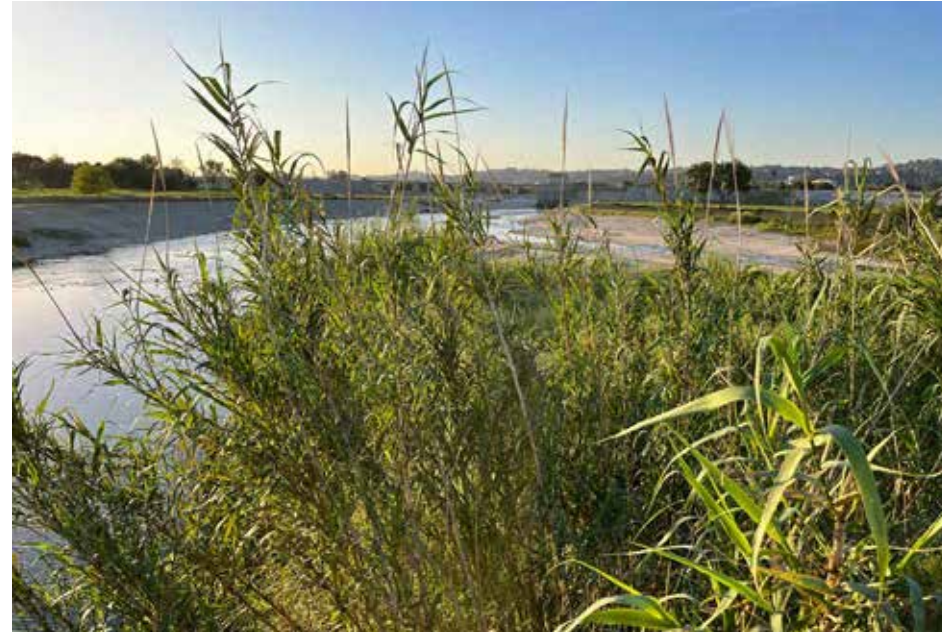
Figure 7. Top Left: Invasive giant reed in the LA River floodplain near the Sepulveda Dam. Source: PSOMAS, 2023.

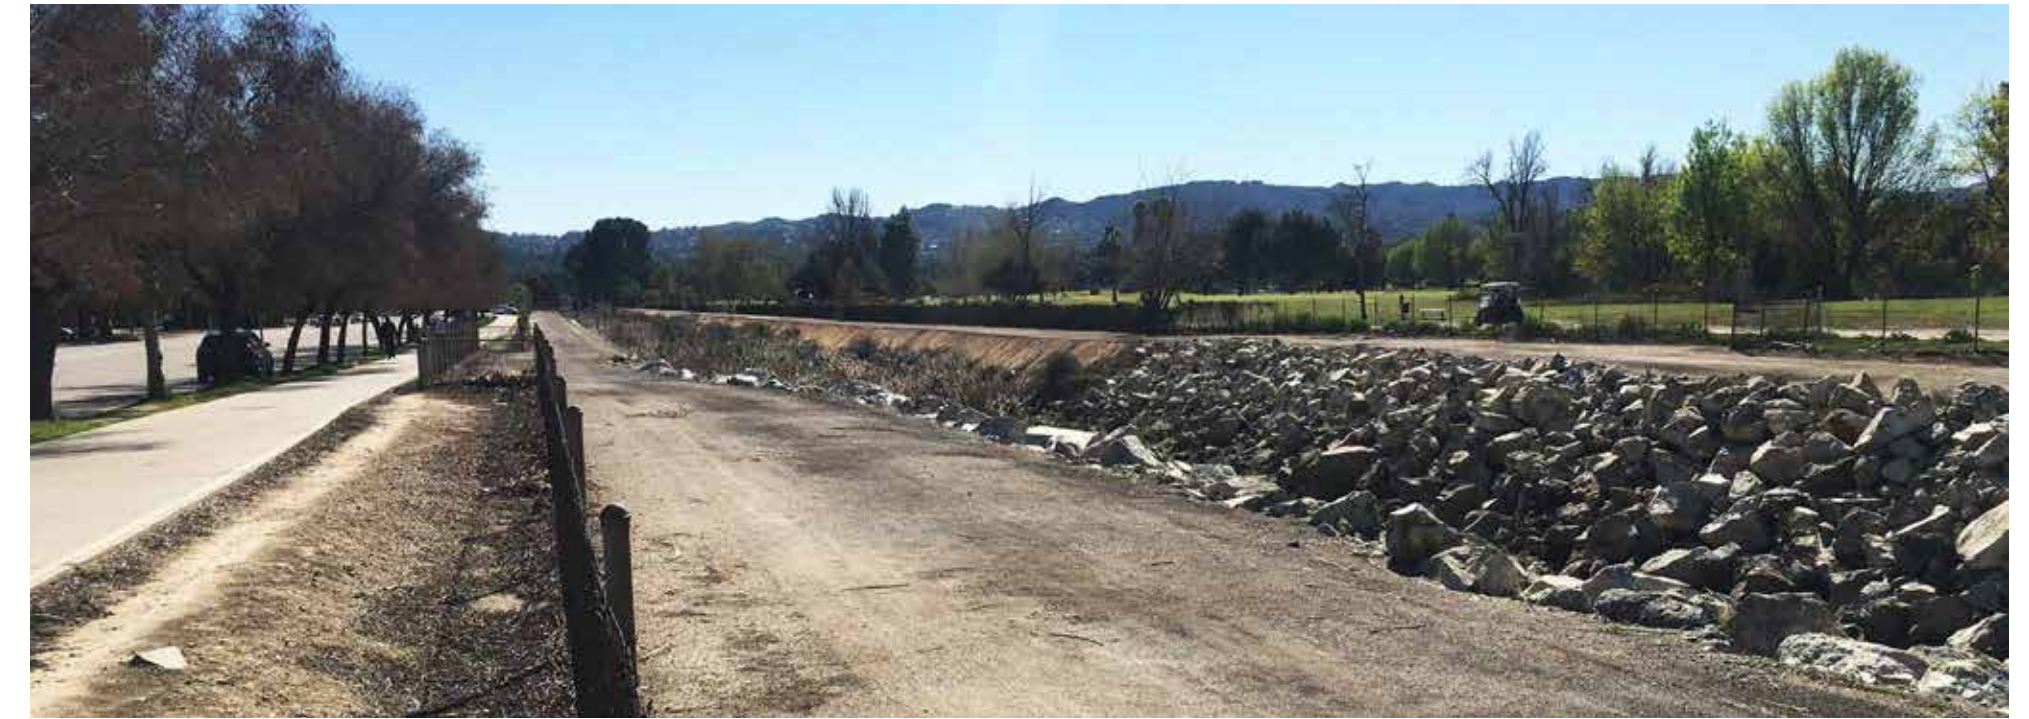
Figure 12. A channelized and unvegetated portion of Woodley Creek in the Sepulveda Basin. Source: PSOMAS, 2022.

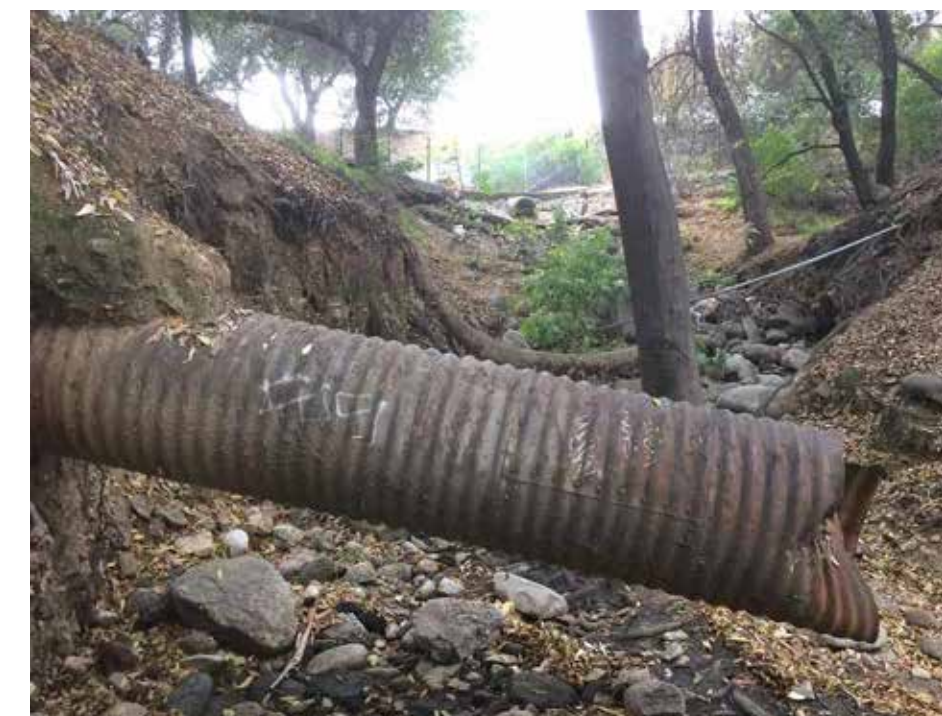
Figure 13. Before (with below): Degraded conditions along Berkshire Creek. Source: PSOMAS, 2019.

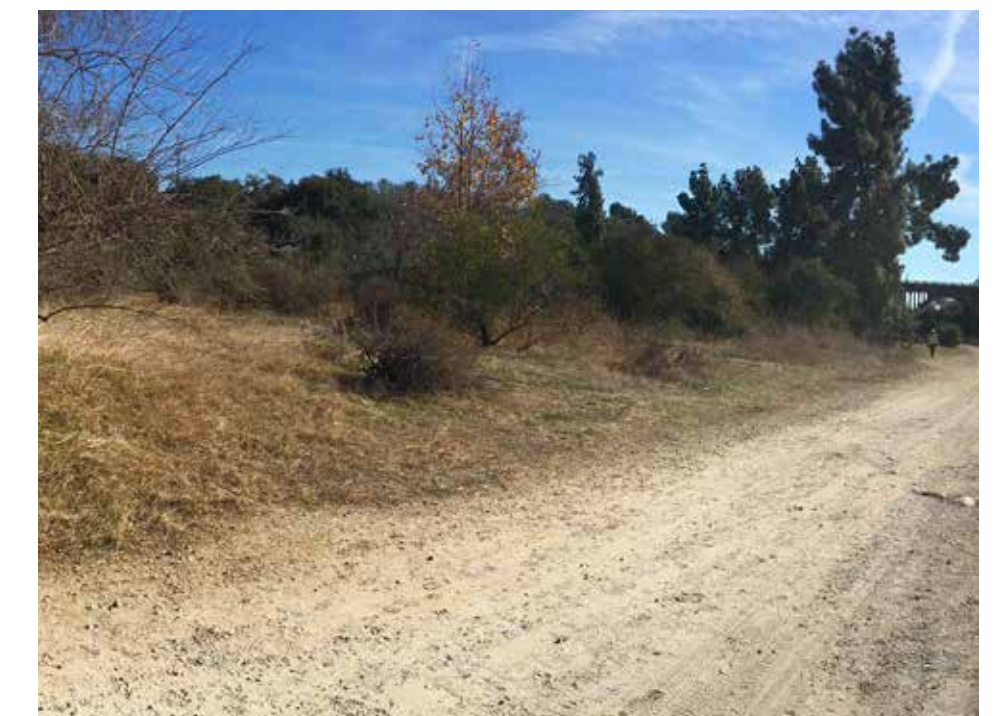
Figure 6. Before (with below): Prior to restoration along the Lower Arroyo Seco in the City of Pasadena. Source: PSOMAS, 2021.

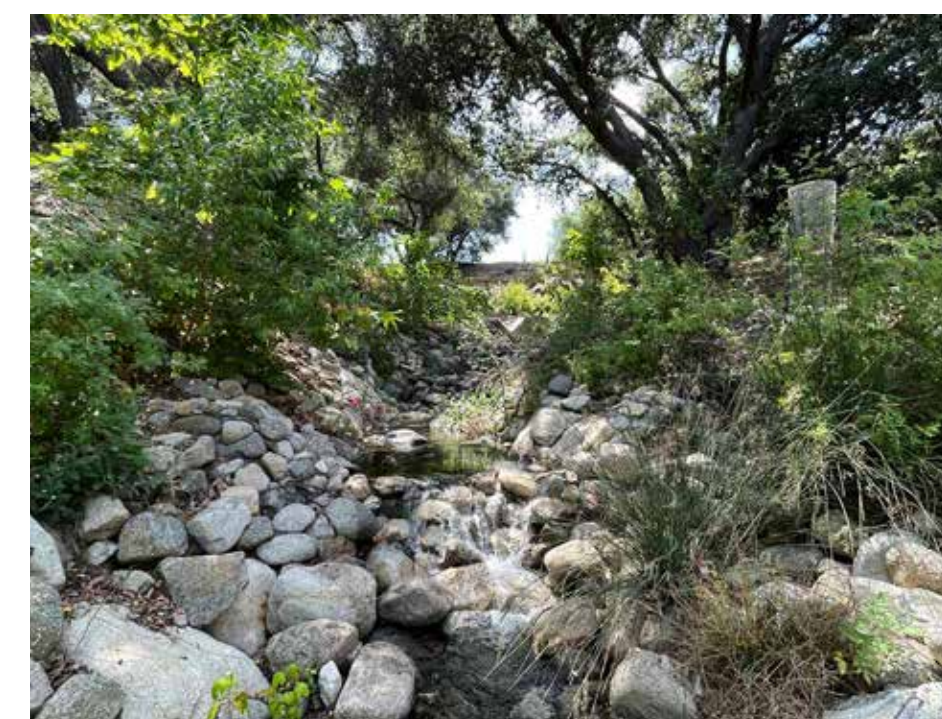
Figure 11. After (with above): Restored conditions along Berkshire Creek. Source: PSOMAS, 2022.

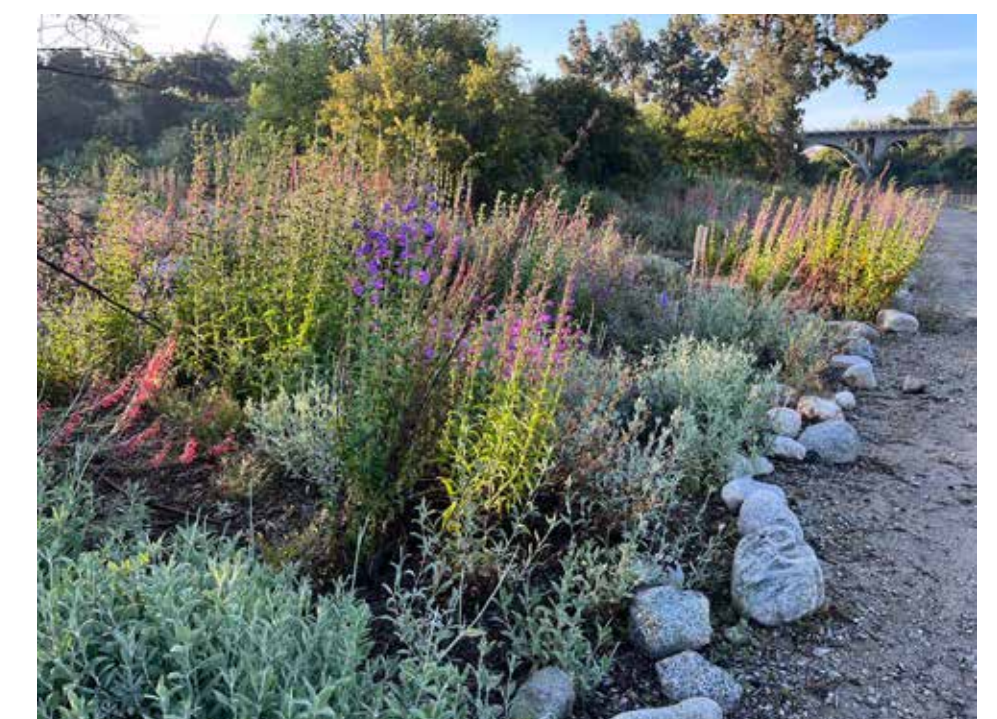
Figure 5. After (with above): Native flowerfields resulting from habitat restoration along the Lower Arroyo Seco in the City of Pasadena. Source: PSOMAS, 2023.

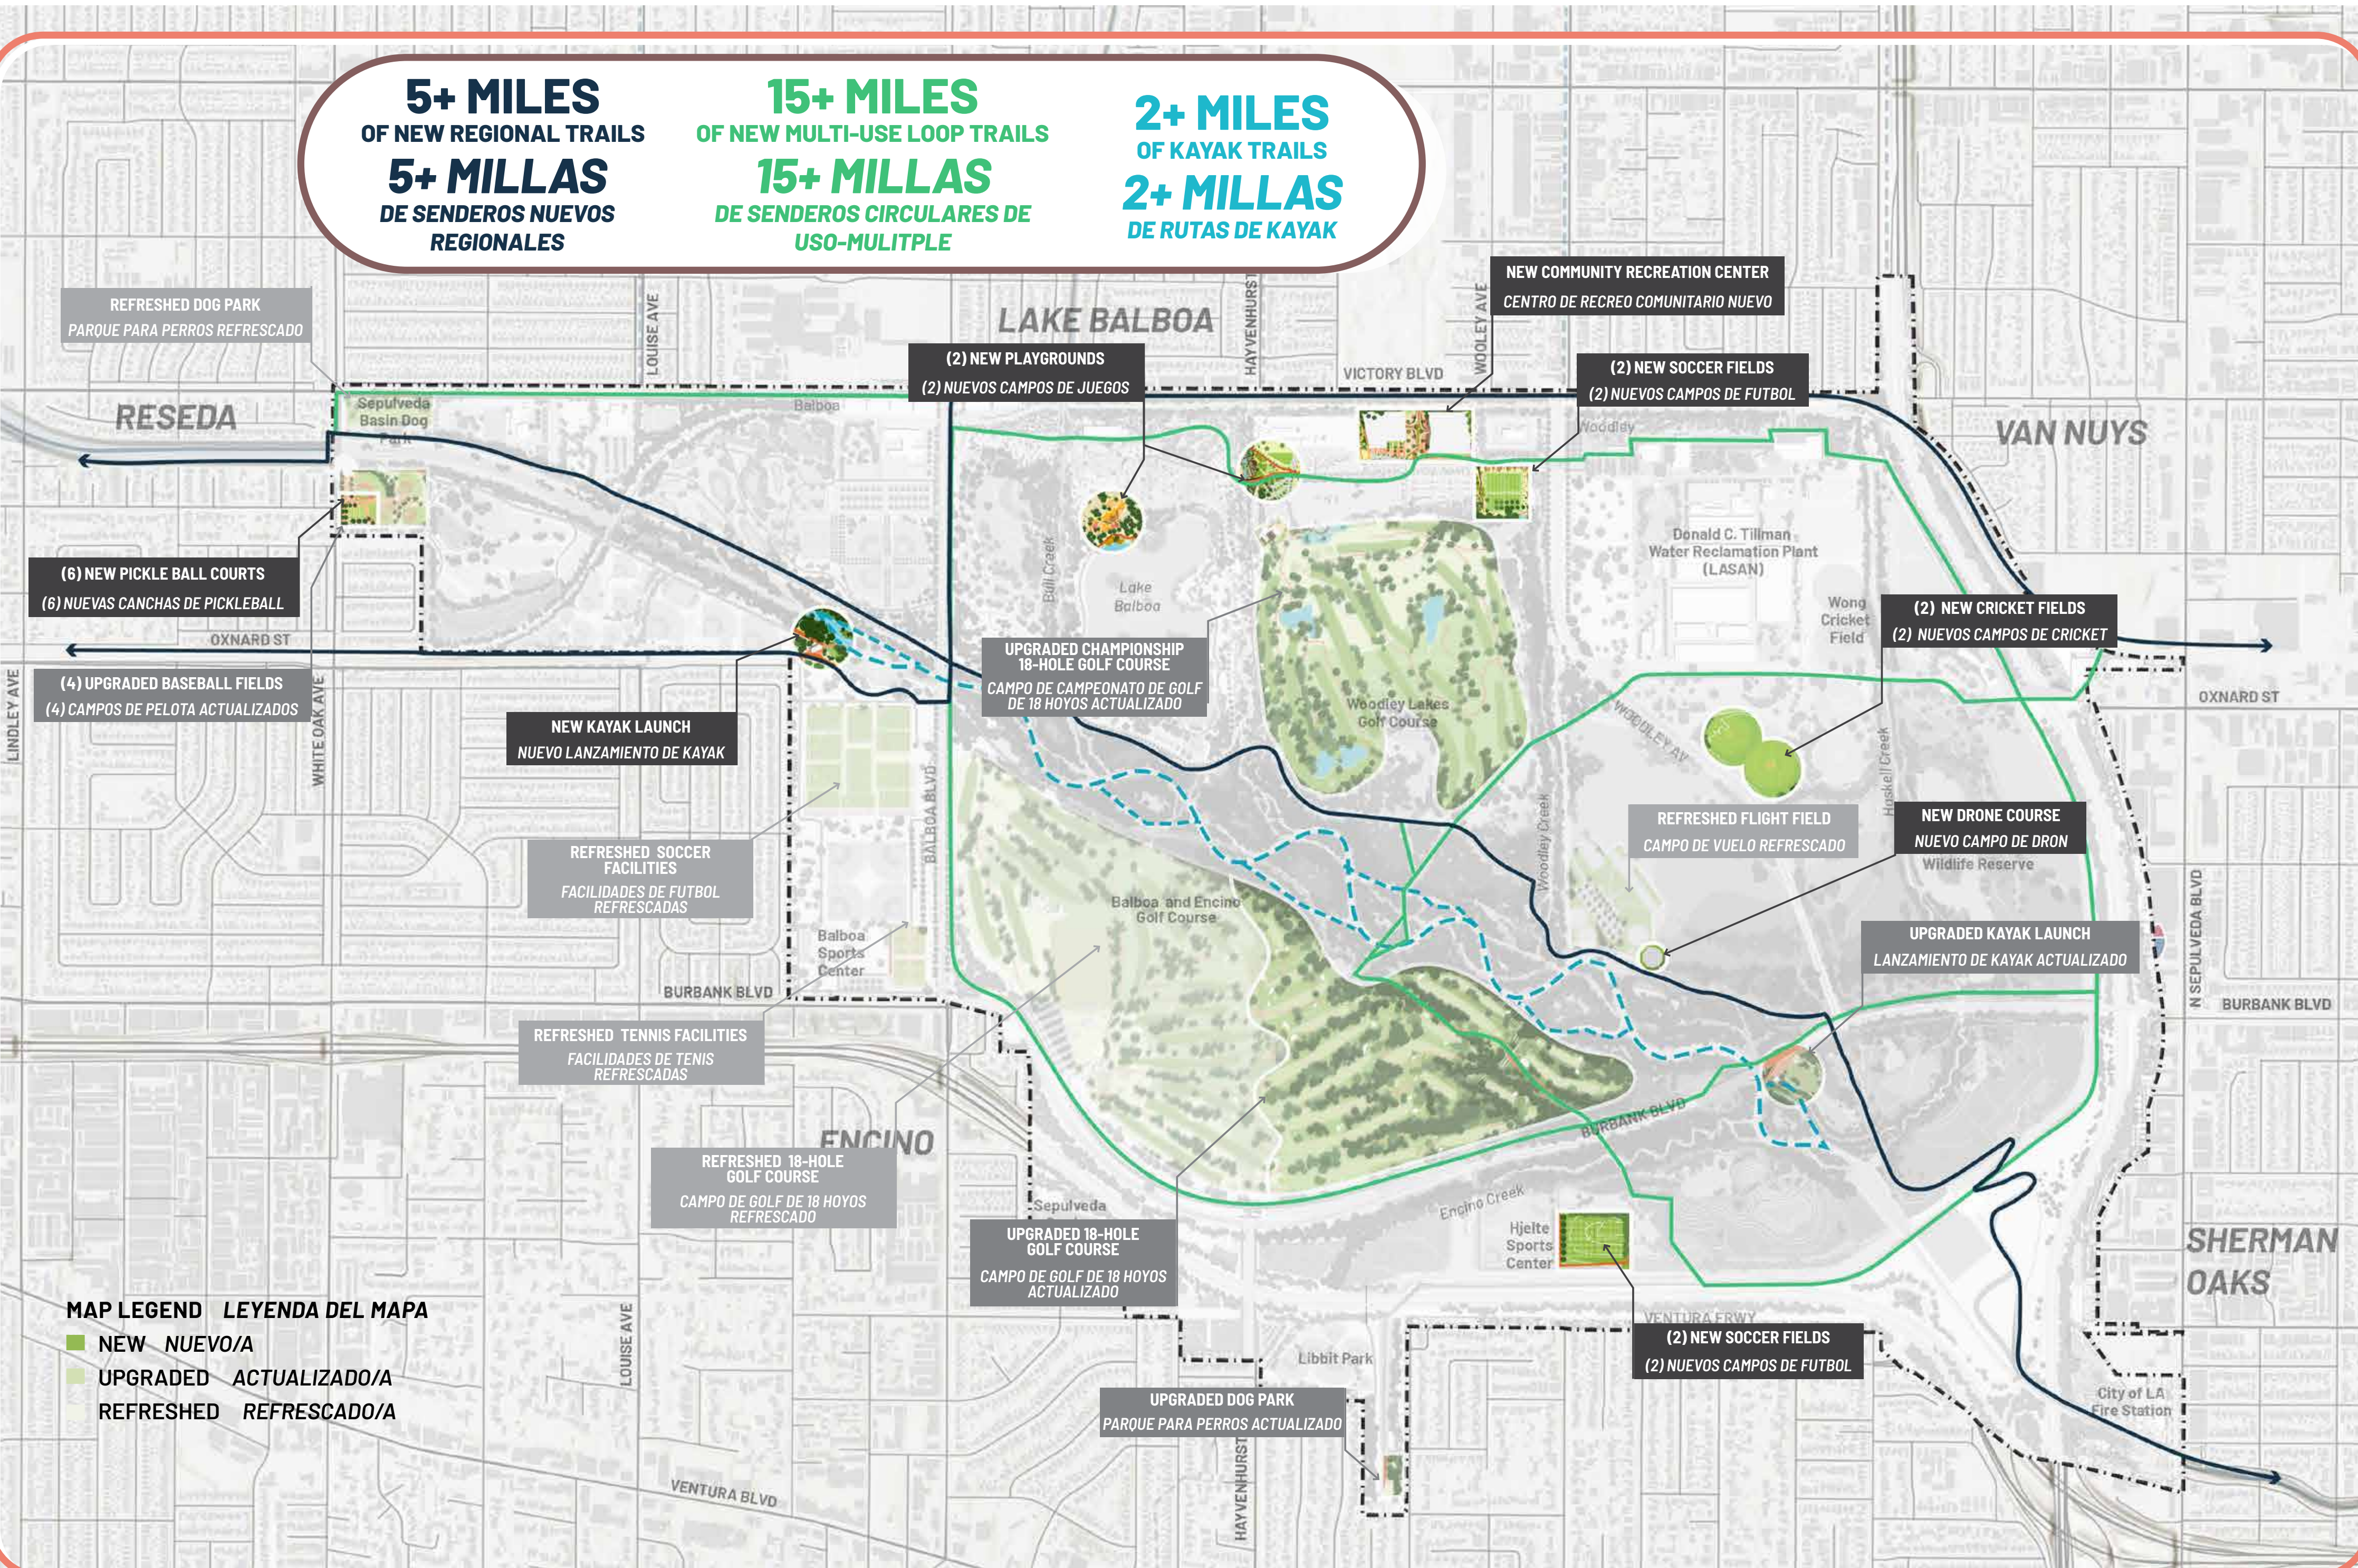
**5+ MILES**  
OF NEW REGIONAL TRAILS  
**5+ MILLAS**  
DE SENDEROS NUEVOS  
REGIONALES

**15+ MILES**  
OF NEW MULTI-USE LOOP TRAILS  
**15+ MILLAS**  
DE SENDEROS CIRCULARES DE  
USO-MULTIPLE

**2+ MILES**  
OF KAYAK TRAILS  
**2+ MILLAS**  
DE RUTAS DE KAYAK

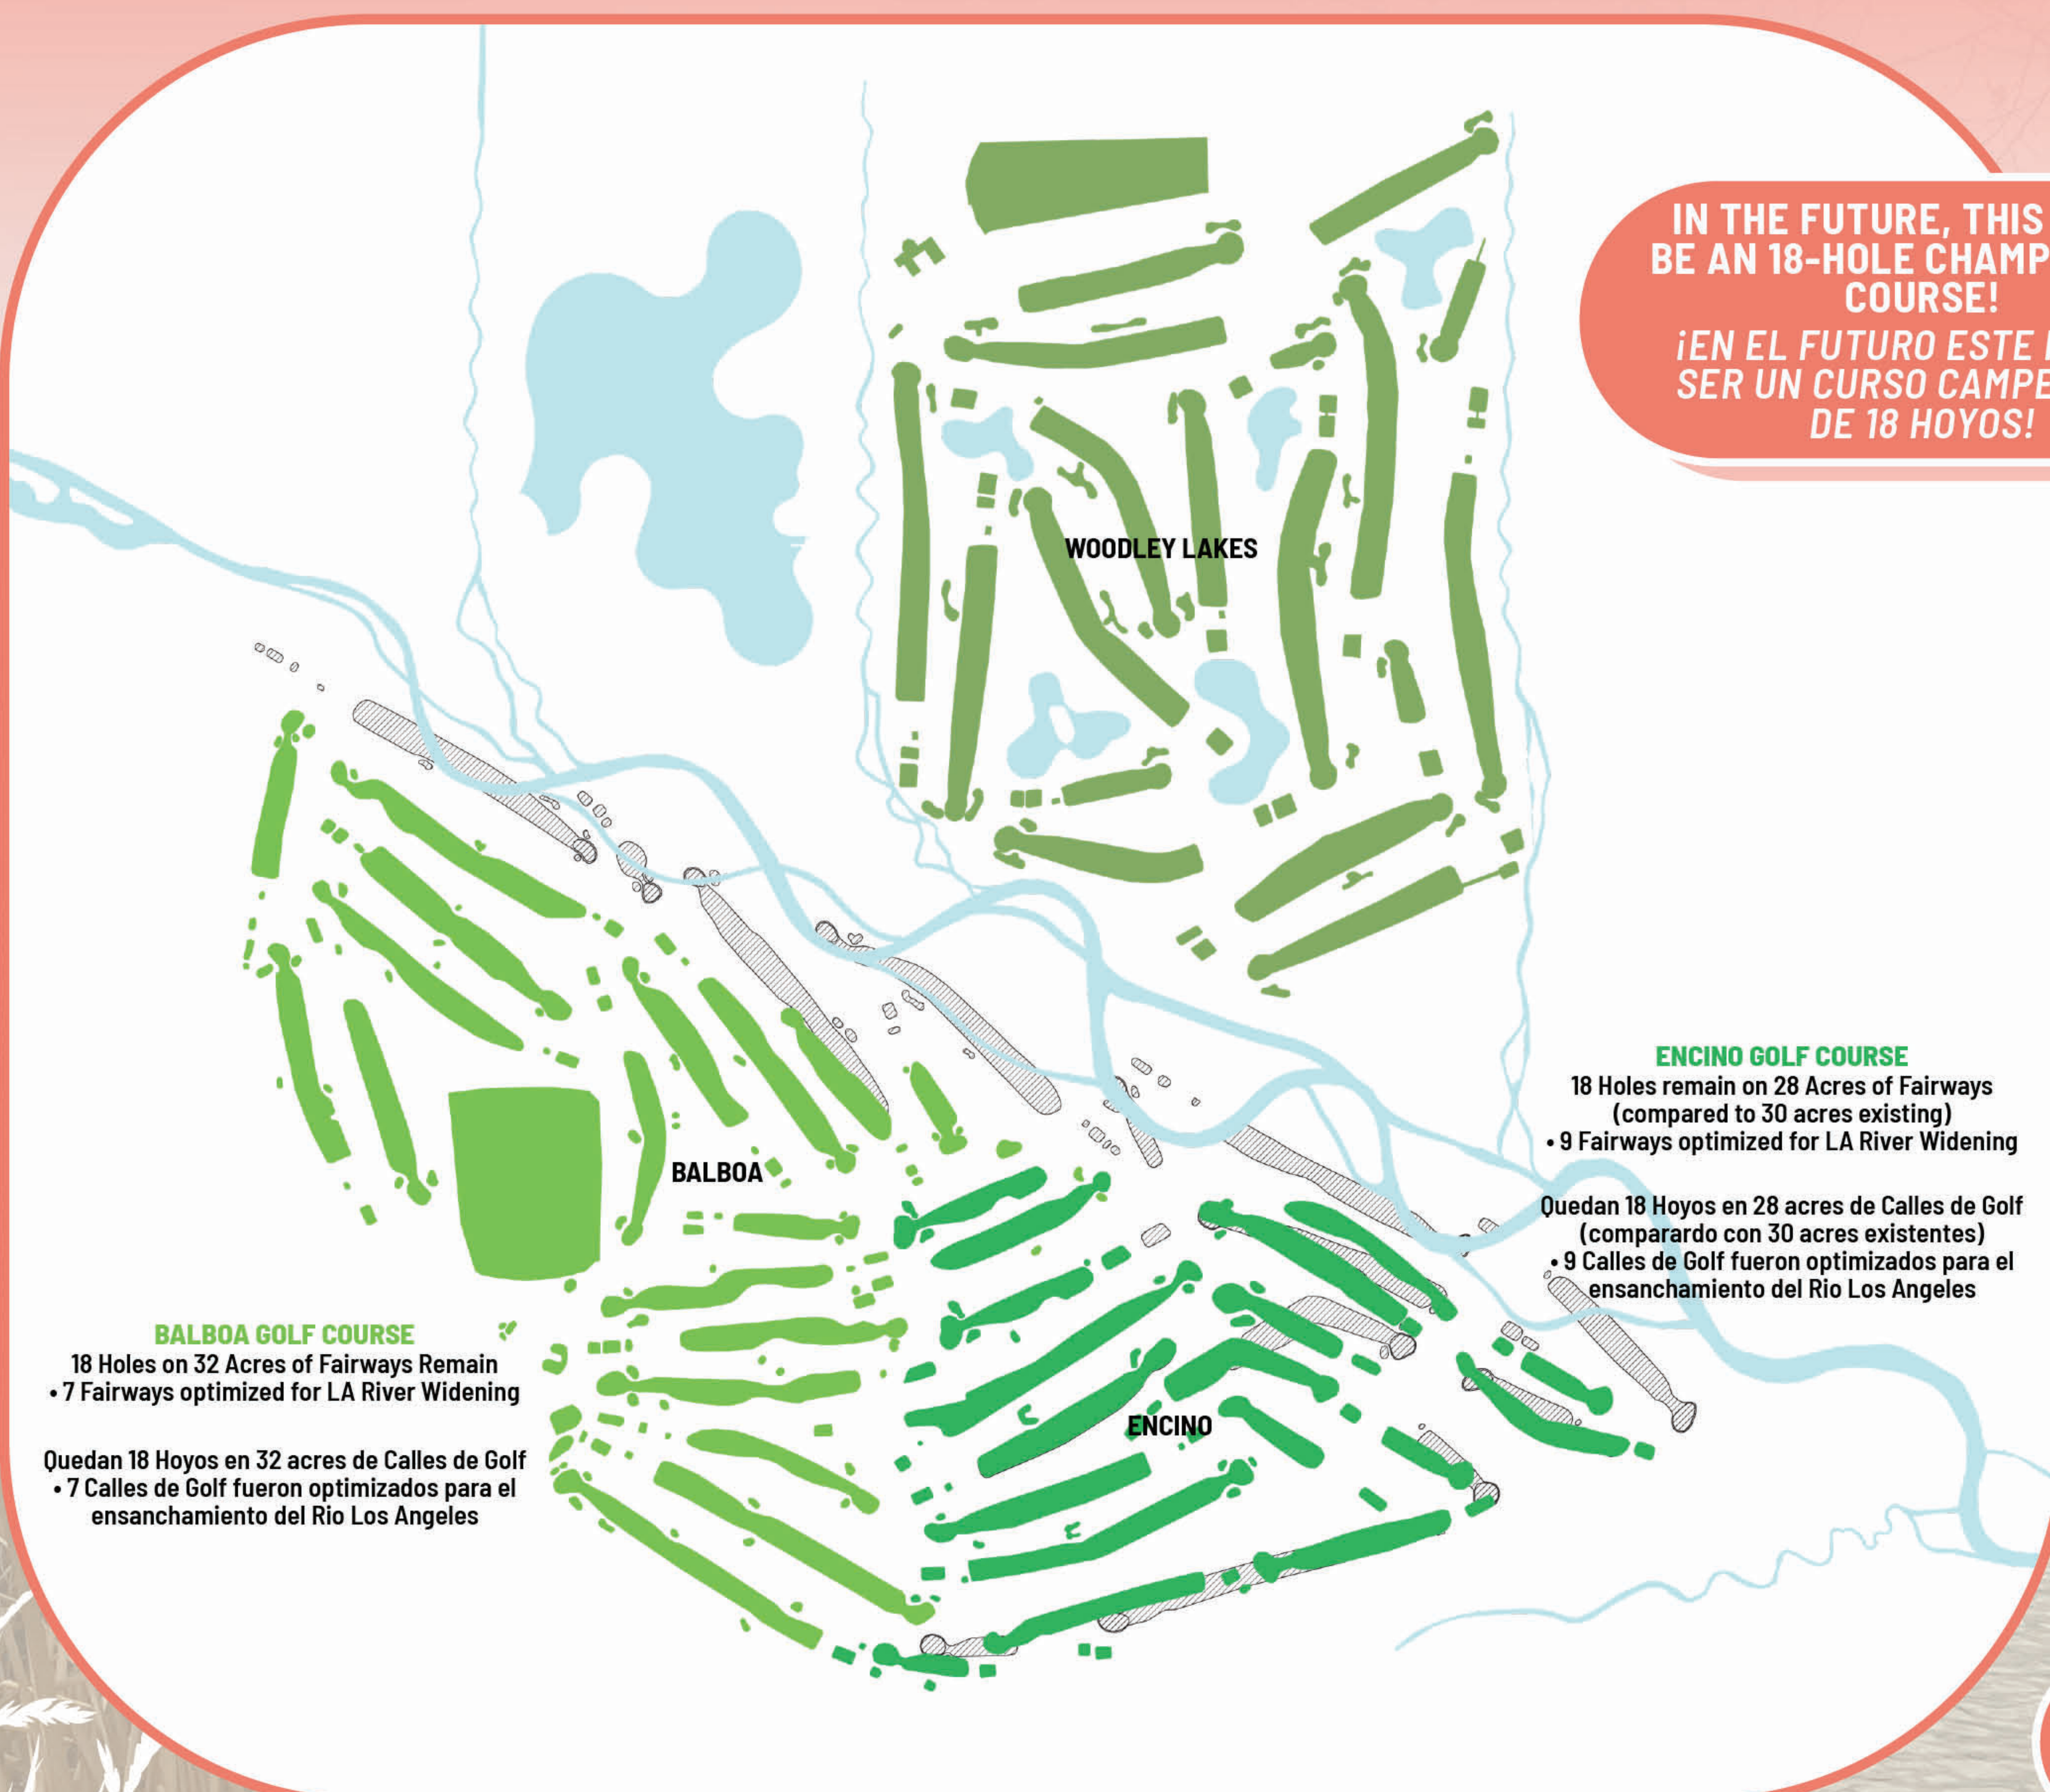
**BALBOA GOLF COURSE**  
18 Holes on 32 Acres of Fairways Remain  
• 7 Fairways optimized for LA River Widening

**ENCINO GOLF COURSE**  
18 Holes remain on 28 Acres of Fairways  
(compared to 30 acres existing)  
• 9 Fairways optimized for LA River Widening

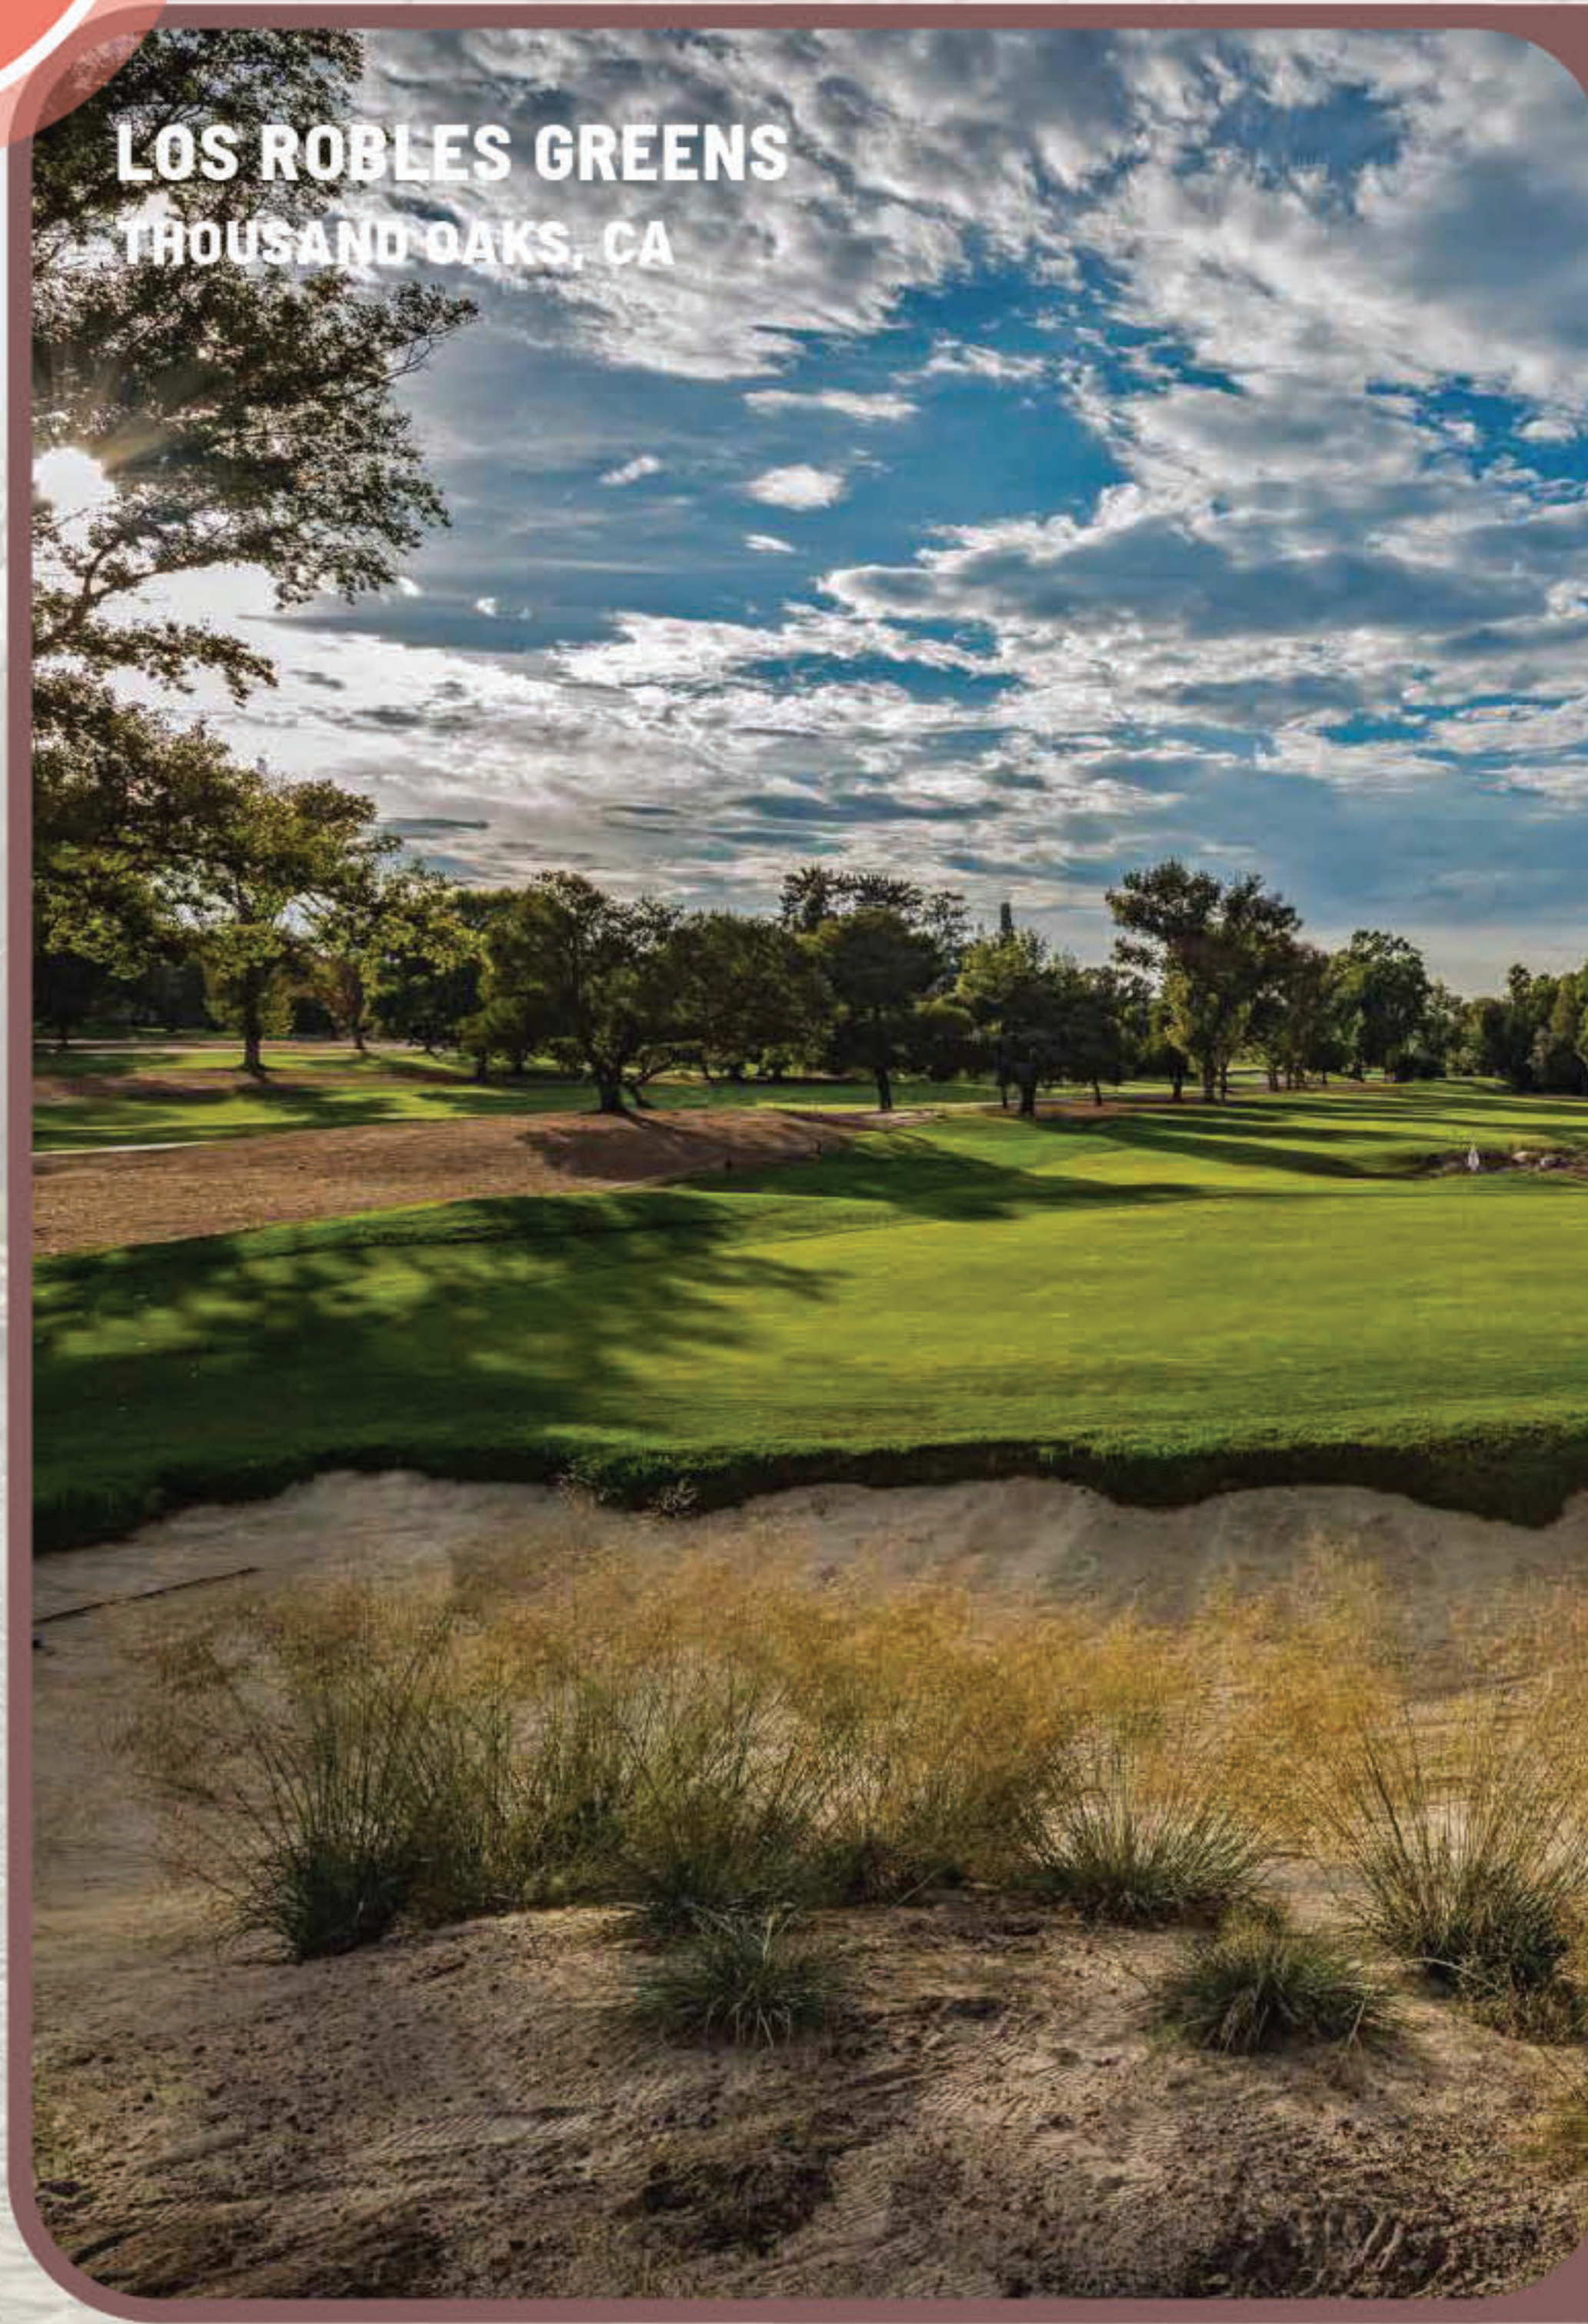
**30 acres**  
OF TURF WAS REMOVED

**40 acres**  
WERE IMPROVED WITH MORE THAN  
55,000 NATIVE AND DROUGHT  
ADAPTED AND PEST-RESISTANT  
PLANTS

THE NEW DESIGN PROVIDED A  
DRASTIC REDUCTION IN WATER,  
FERTILIZER, PESTICIDE AND FOSSIL  
FUEL USE, EXCEEDING THE CITY'S  
ORIGINAL GOALS
